# Note de pré-programmation pour l'établissement d'un diagnostic

RÉHABILITATION DE L'ÉGLISE À LATOUR

## DIAGNOSTIC DE L'ÉGLISE DE LATOUR

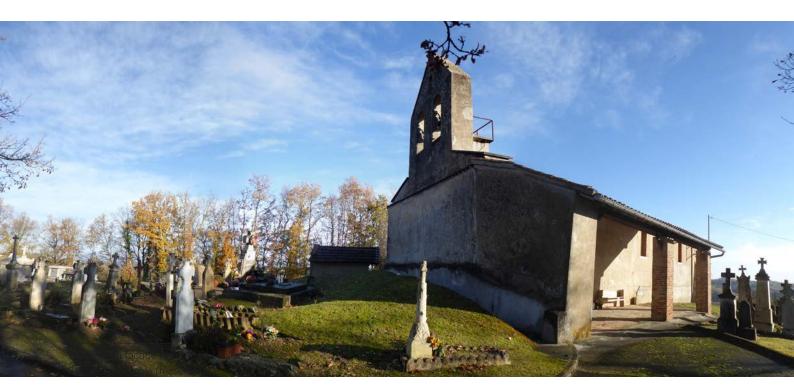
A ce jour, l'église de Latour présente des nombreux désordres liés à: des problèmes de stabilité structurelle (fissures importantes sur les murs 7 8 et effondrement du sol de la sacristie 9) et des désordres d'humidité (remontées capillaires sur toutes les façades 1, anciennes fuites de toitures, décollement des enduits intérieurs 11 et extérieurs 6 ...).

Cette humidité est visible à l'intérieur et à l'extérieur:

- sur les murs périmétriques: présence de salpêtre et de moisissures sur le soubassement 2 3 (des remontées capillaires sur les murs gorgés d'eau, accentuées à cause de l'enduit ciment présent sur toutes les façades extérieures et les trottoirs en béton accolés aux murs 4).
- sur le clocher-mur (5)
- sur le plafond en plâtre de la nef: fuites anciennes de toitures ayant causé des dégradations (12).
- sur divers éléments : présence des éclats dans l'enduit sur le soubassement des murs (10), sur les piliers au niveau de la nef, des fissures sur les peintures...

- reprise structurelle du sous-œuvre du volume de la sacristie afin de garantir sa mise en sécurité. Il est indispensable, entre autres, de réaliser des sondages et une étude géotechnique du sol pour trouver l'origine des problèmes structurels à traiter.

Dans le cas où la reprise structurelle impliquerait des coûts trop élevés, une démolition partielle de la partie plus endommagée de la sacristie pourrait être envisagée afin de mettre en sécurité le bâtiment.

- rebouchage des fissures sur les murs de la sacristie avec un mortier de type fibré.
- recherche de l'origine des fuites de la toiture de la sacristie et rénovation de la même.
- rénovation du sol et des parements intérieurs de la sacristie.
- piquage de l'enduit ciment présent en soubassement de tous les murs des façades (au moins sur le premier mètre depuis le niveau du sol) et sur l'ensemble du clocher-mur, et remplacement par un enduit perspirant de type chaux teinte claire.

L'objectif de cette intervention étant la diminution de l'humidité dans l'église afin de stopper la dégradation des maçonneries et des peintures. Si elle venait à persister une solution plus lourde pourrait être envisagée (Hydrolyse, drain, etc.).
